თანამედროვე ენერგოეფექტური ტექნოლოგიებისა და ბანათების ინიციატივა

ენერგოაუდიტის საბოლოო ანგარიში
საცხოვრებელი სახლების საერთო სარგებლობის ფართების
ენერგოაუდიტის საბოლოო ანგარიში

საცხოვრებელი სახლების საერთო სარგებლობის ფართების ენერგოაუდიტის საბოლოო ანაგარიში

თბილისი
2010 წლის სექტემბერი,

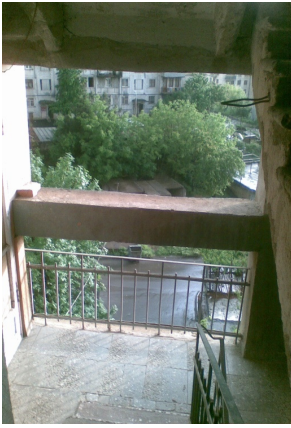
ნახ. 2.11 კიბის უჯრედი მუხიანში

თავდაპირველი პროექტის ან ფაჯრების ჩამტვრევის შედეგად კიბის უჯრედები უმეტესწილად ღია და უამინდობისგან დაუცველია. შიდა კედლები ფაქტიურად გარეთა კედლების ფუნქციას ასრულებენ და ვერ იცავენ თბოდანაკარგის მატებისგან.

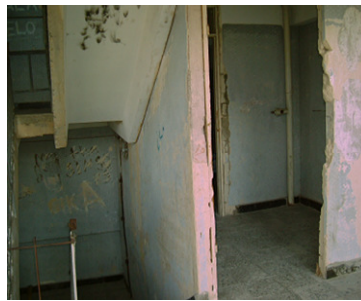
ნახ. 2.14 კიბის უჯრედი და სადარბაზო ი. პეტრიწის ქ.

უმეტეს შემთხვევაში ბინების წინა საერთო მოედნების კარებიც, რომლებიც თავდაპირველი პროექტით გათვალისწინებული იყო, არ არსებობს. (ნახ. 2.1.4).

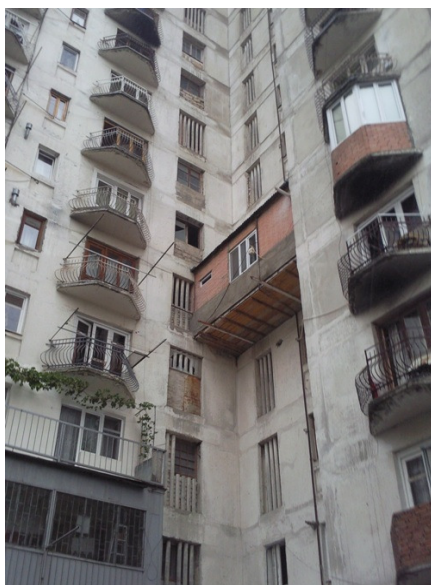
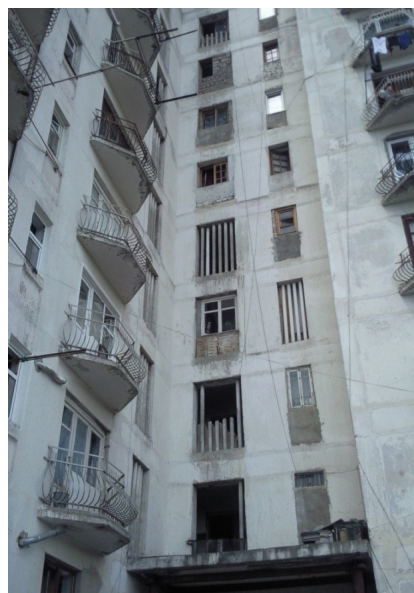
ნახ. 2.1.5 ვახისუბნის კორპუსის საერთო ხედი

გავრცელებული პრაქტიკით ბევრი საერთო ფართი პრივატიზებულია და შეერთებულია კერძო ბინების ფართთან, რაც ზოგ შემთხვევაში ხელს უწყობს თბოდანაკარგის შემცირებას, მაგრამ ზოგადად უარყოფით გავლენას ახდენს შენობის გარე ფასადზე. (ნახ. 2.1.5)

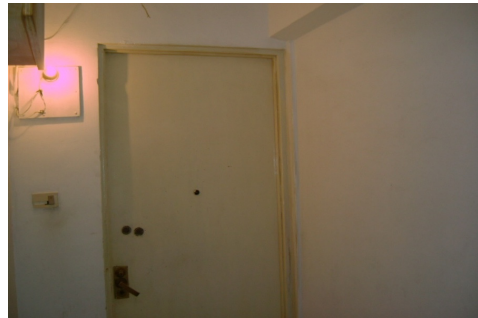
ნახ. 2.2.2 ინდივიდუალური განათება, დიდი დიღოში

უმეტეს შემთხვევებში ელექტროენერგიის მიწოდება შეწყდა გადაუხდელობის გამო და მობინადრეებმა ინდივიდუალურად გაანათეს თავიანთი სართულები. რაც ალბათ ერთადერთი, მაგრამ ენერგეტიკულად ნაკლებ ეფექტური გამოსავალი იყო. შედეგად, სადარბაზოები უმეტესწილად ჩაბნელებულია და კიბეებიც ან ჩაბნელებულია, ან რამდენიმე ბინიდან ერთდროულად არის განათებული. ეს არც ეფექტურია და არც უსაფრთხო.

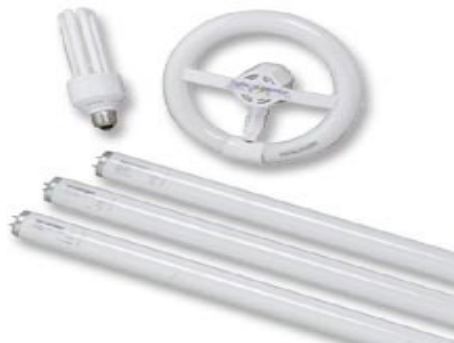
რადგან დენის რეგულირებისთვის ნათურის მიღმა ესაჭიროება ბალასტი. მაგრამ მოხმარებული ელექტროენერგიის ნაკლებობა და დაბალი ფასი აკომპენსირებს მის ღირებულებას. აქ ჩვენ შევეხებით კომპაქტურ ფლუორესცენტულ ნათურებს, რომლებიც იყენებენ იგივე ბუდეებს, როგორსაც ვარვარა ნათურები.

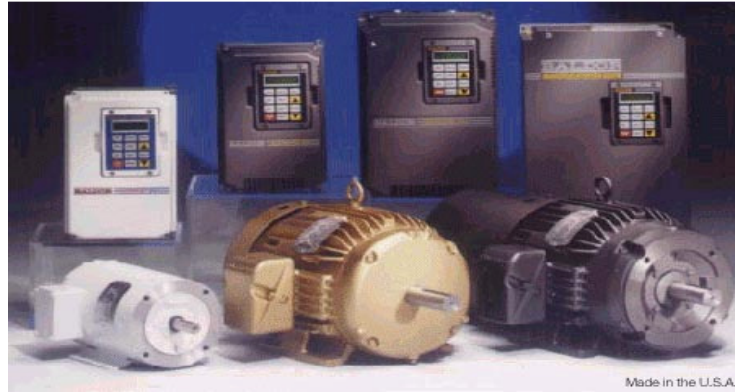
შემოთავაზებული ენერგოეფექტურობის ღონისძიებებიდან, უმთავრესია ახალი ელექტრონული მართვის ფარის დამონტაჟება ლიფტის მექანიკური კომპონენტების შეცვლის გარეშე (ძველი ამძრავის მხოლოდ მოდერნიზებით). ეს არის ცვლადსინქარიანი სიხშირის ამძრავის ტექნოლოგია, რომელიც უზრუნველყოფს ამძრავის სინქარის შესაბამის რენტაბელურ მეთოდს და წარმოადგენს საოპერაციო ხარჯების შესამცირებელ და საერთო მწარმოებლურობის გასაუმჯობესებელ თანამედროვე საშუალებას. ცვლადი დენის ელექტროამძრავი არეგულირებს ძრავის სინქარეს, მიმართულებას, ბრუნვის მომენტს და ძრავის მაჯამებელ სიმძლავრეს. ძრავის ამძრავ სისტემაზე ცვლადი სიხშირის, ან ცვლადი სიხშირის ცვლადი ძაბვა ამძრავის დამატებით შესაძლებელია ენერჯის დაზოგვის უზრუნველყოფა ისეთ სისტემაში რომელშიც დატვირთვა იცვლება დროის მიხედვით. ცვლადი სიხშირის ამძრავები საიმედო ელექტრული მოწყობილობებია, რომლებიც ახდენენ სამფაზიანი ცვლადი დენის ელექტრული ძრავის სინქარის მიკროპროცესორზე დაფუძნებულ რეგულირებას, როდესაც ლიფტები კომპიუტერული პროგრამით იმართება. ლიფტის დაძვრისთვის საჭირო, პიკური დენის შემცირებით და ელექტრო დატვირთვის მექანიკურ დატვირთვასთან შესაბამისობით დაიზოგება ელექტროენერჯის მოხმარების დაახლოებით 50%. ძველი ელექტროძრავის დატოვების შემთხვევაშიც კი, ცვლადი სიხშირის ამძრავის დამონტაჟებით შესაძლებელია ელექტროენერჯის 30%-ის დაზოგვა.

თანამედროვე ლიფტის ძრავები ხშირად ყველაზე ენერგოეფექტური ნაწილია ლიფტის მართვის მექანიზმში, ხშირად 94%-ს აჭარბებს აუცილებელი EMC ფილტრების ჩათვლით. ცვლადი დენის ამძრავებს ჩვეულებრივ 90-96% ეფექტიანობა აქვთ, როდესაც დაპროექტებული დატვირთვით მუშაობენ, თუმცა, პირობითი 2-სიჩქარიანი ანუ ცვლადი დენის –ძრავის სისტემები, როდესაც მსუბუქი დატვირთვით მუშაობენ, მომხმარებელი ჯარიმდება, ანუ, სავსე კაბინა დაბლა ჩადის და ცარიელი კაბინა მაღლა ადის, როდესაც ძრავის დატვირთვა მცირეა და რეაქტიული დატვირთვა დიდი.
